马桥镇永秀桥文物修缮工程 ——勘察设计方案

上海创物建筑设计有限公司

2024年9月

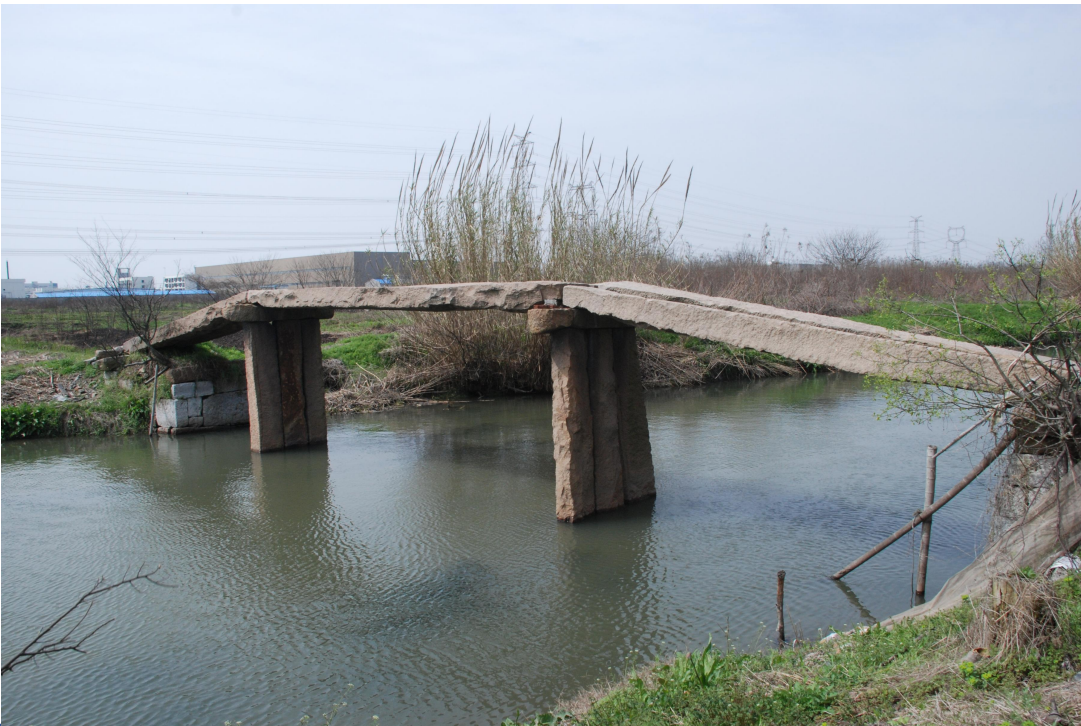
2010年保存一般

桥台	东侧桥台已毁 西侧桥台基本完整
立壁石	立壁石基本完成, 未见明显倾斜
帽梁石	基本完整, 无残损
桥板	桥板基本完整, 未缺失

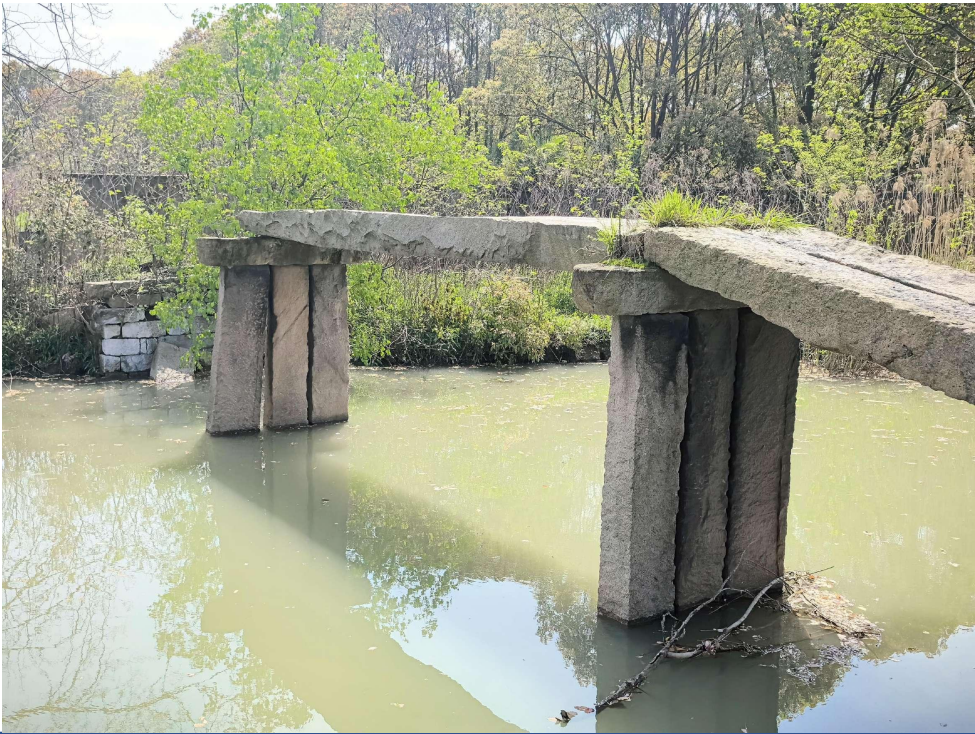
2024年立壁石出现倾斜

桥台	东侧桥台已毁 西侧桥台残损严重
立壁石	立壁石明显倾斜
帽梁石	中跨帽梁石出现明显方向扭曲, 与桥板不垂直
桥板	西侧桥板缺失, 未缺失

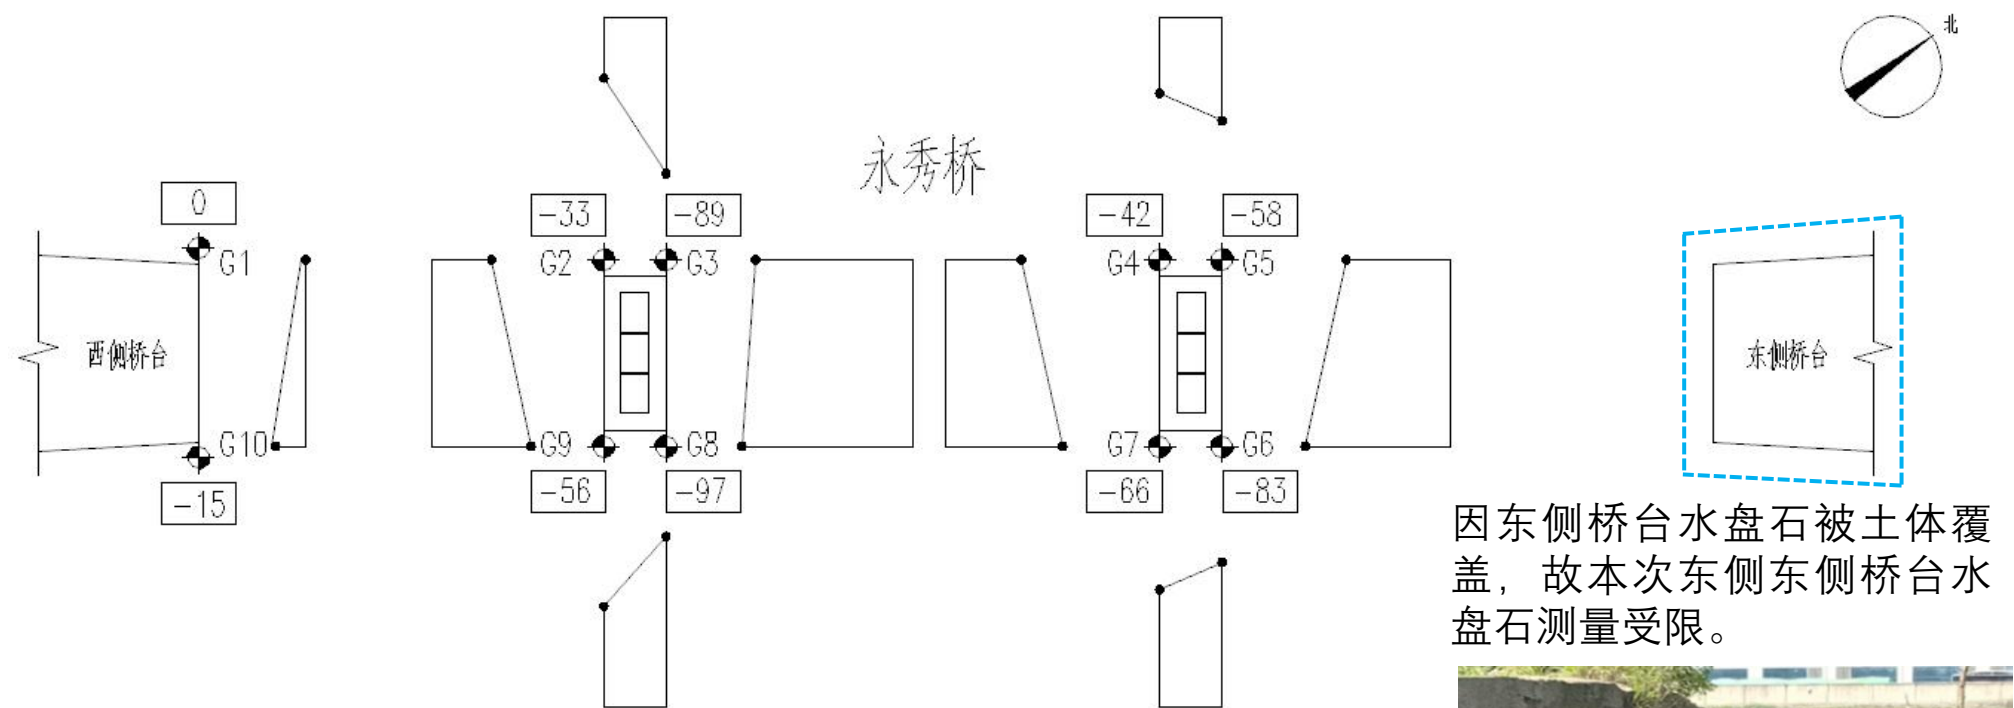
图1.1 水盘石测点平面布置图

测点编号	相对高差 (mm)	测量平距 (mm)	相对倾斜率 (‰)
G1-G10	15	2180	6.9
G2-G3	56	700	80.0
G3-G8	8	1760	4.5
G8-G9	41	700	58.6
G9-G2	23	1760	13.1
G4-G5	16	700	22.9
G5-G6	25	1760	14.2
G6-G7	17	700	24.3
G7-G4	24	1760	13.6

相对高差测量结果表明，桥体平面近似“北高南低”的趋势，西侧桥台及中间两处桥墩水盘石发生不均匀沉降，相对倾斜率值均超过国家现行标准《建筑地基基础设计规范》（GB 50007-2011）中4‰的限值要求。

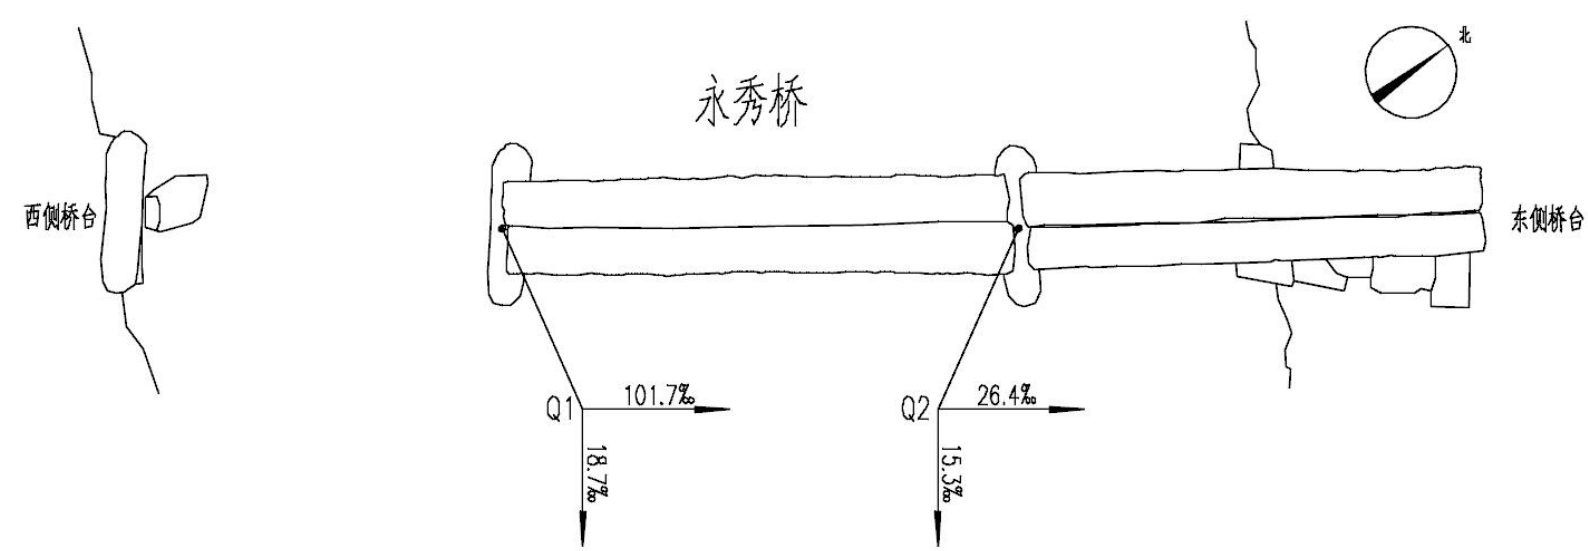
图1.2 倾斜测点布置图

测点	南北方向				东西方向			
	倾斜方向	倾斜量 (mm)	高度(m)	相对倾斜 率(‰)	倾斜方向	倾斜量 (mm)	高度(m)	相对倾斜 率(‰)
Q1	向南	35	1.869	18.7	向东	190	1.869	101.7
Q2	向南	29	1.893	15.3	向东	50	1.893	26.4

倾斜测量结果表明，现场由于该桥该桥两侧桥台损坏严重，本次倾斜测量仅对立壁柱进行测量，所测测点东西方向倾斜率为26.4‰~101.7‰，南北方向倾斜率为15.3‰~18.7‰。

经现场倾斜、沉降测量可知，本工程中间跨两侧立壁柱均出现较严重的倾斜，且倾斜测量结果与底部基础水盘石倾斜测量结果基本一致，故推测立壁柱倾斜变形可能是由于基础存在明显不均匀沉降导致。

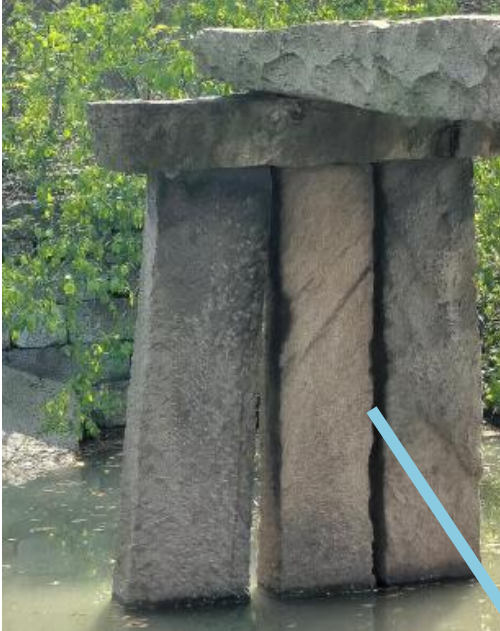
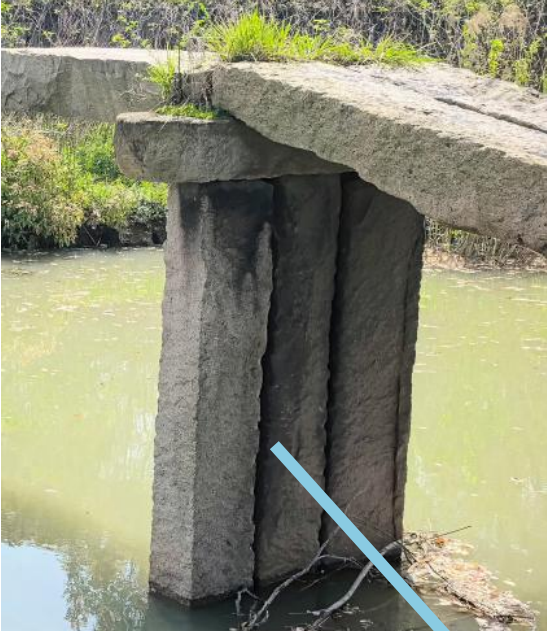
构件类型	立壁石倾斜、位移	
病害	病害2：东侧立壁石向北侧、东侧倾斜明显，帽梁石位移严重；西侧立壁石向北侧、东侧倾斜轻微倾斜，帽梁石轻微位移；	
病因分析	东侧桥板缺失后立壁石受力不均；底部基础可能出现不均匀沉降。	
典型病害照片

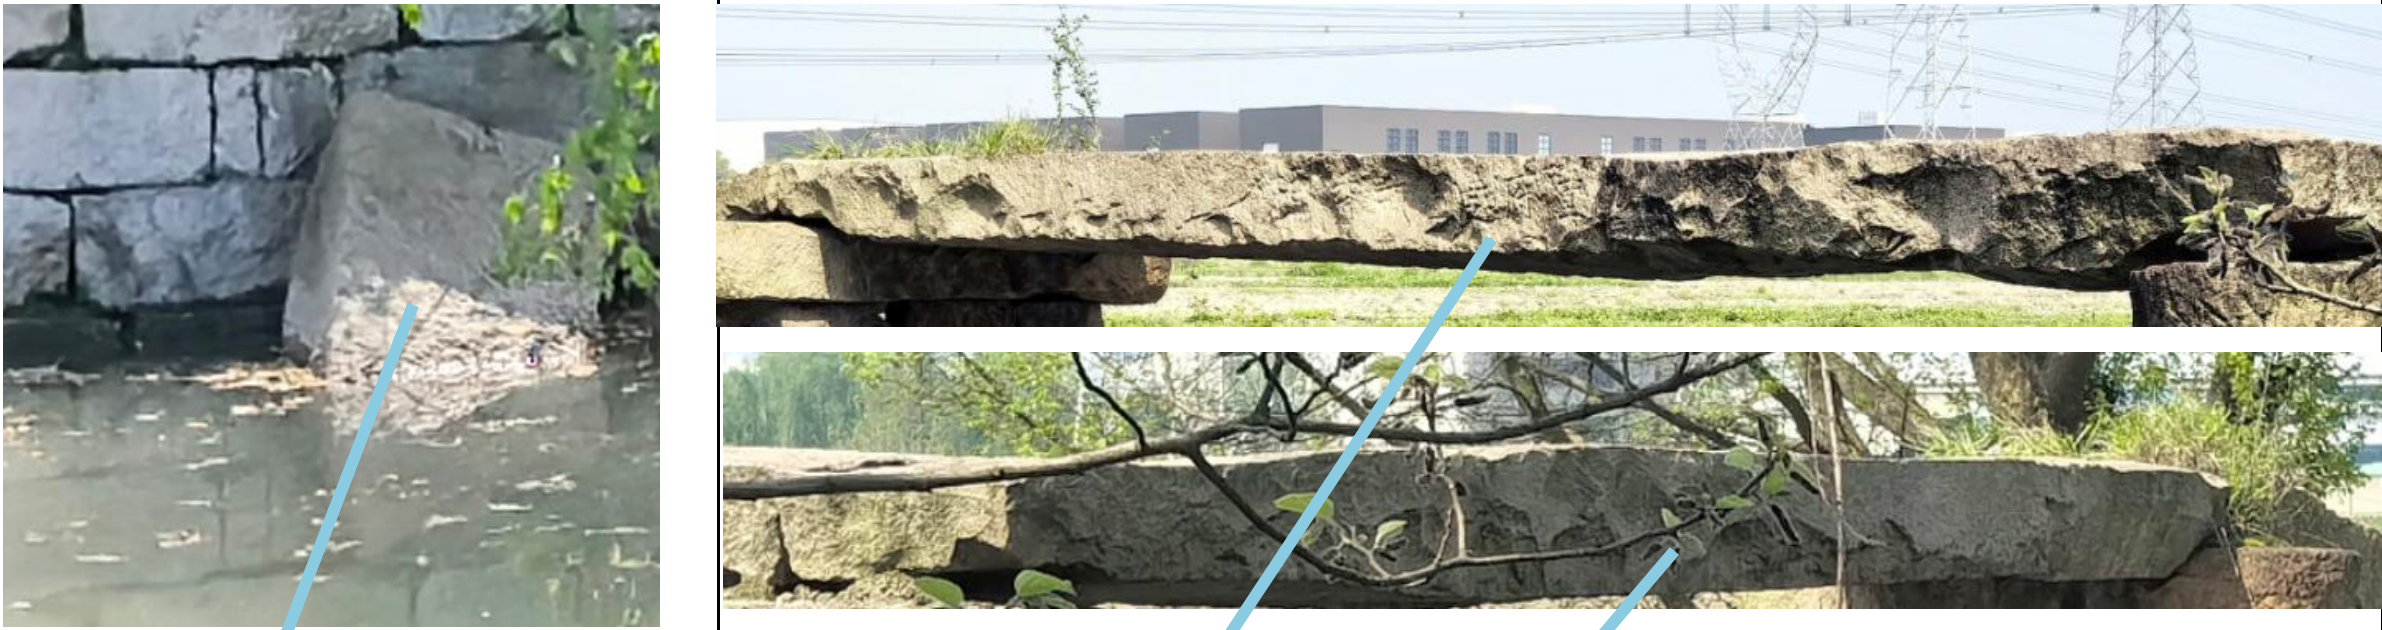
构件类型	桥板断裂、风化	
病害	病害3：东侧桥板缺失一块，另一块掉入水中，现场观察已发生断裂；桥板石材风化较严重，桥板侧面刻字已模糊	
病因分析	桥板落水为人为因素，桥板风化为自然因素。	
典型病害照片

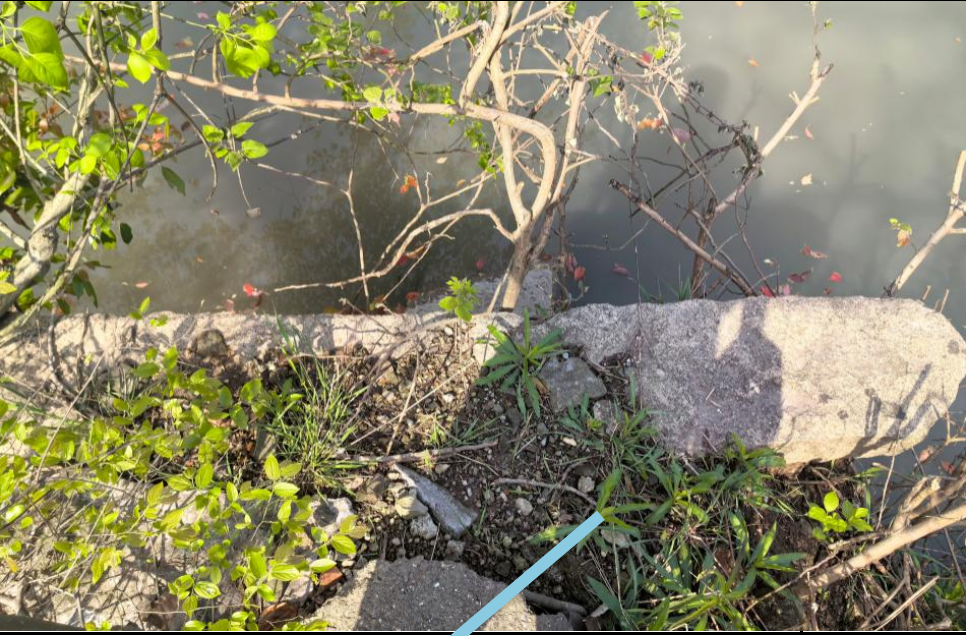
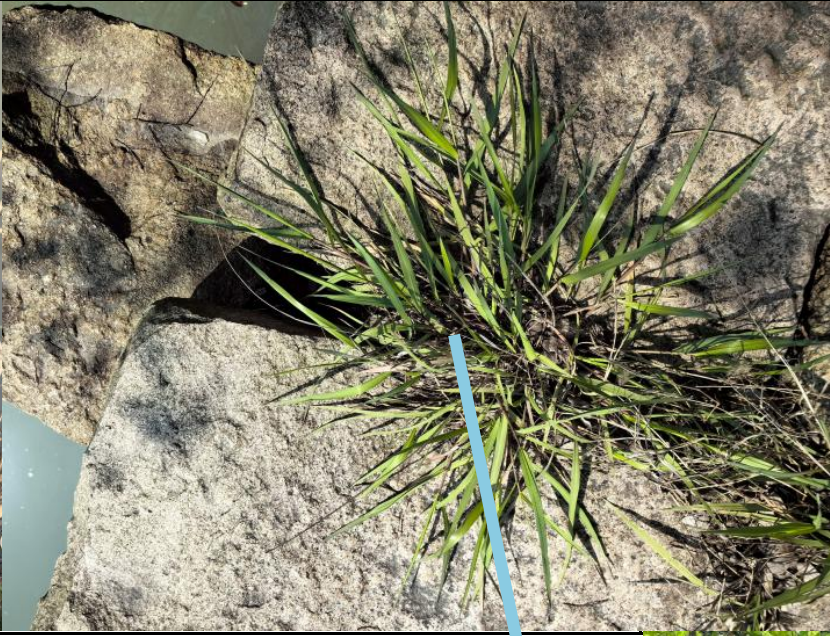
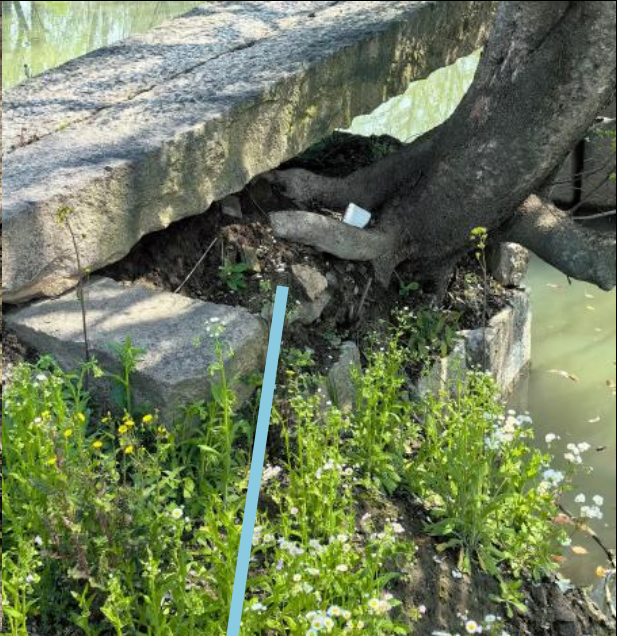
构件类型	植物病害		
病害	病害4： 两侧桥台处植物根系茂密， 西侧桥台乔木根系伸入桥台内部；		
病因分析	桥台松散后植物种子进入桥台， 经过长时间生长后导致， 古桥长时间缺乏维护。		
典型病害照片

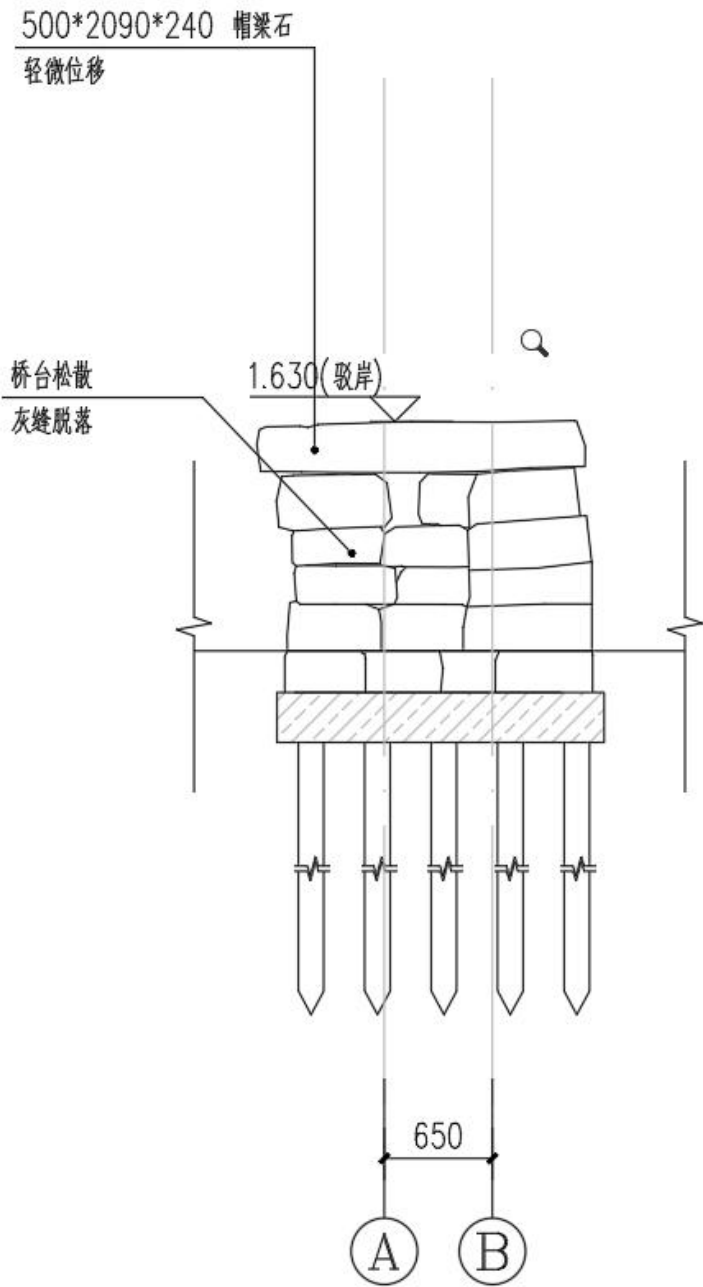
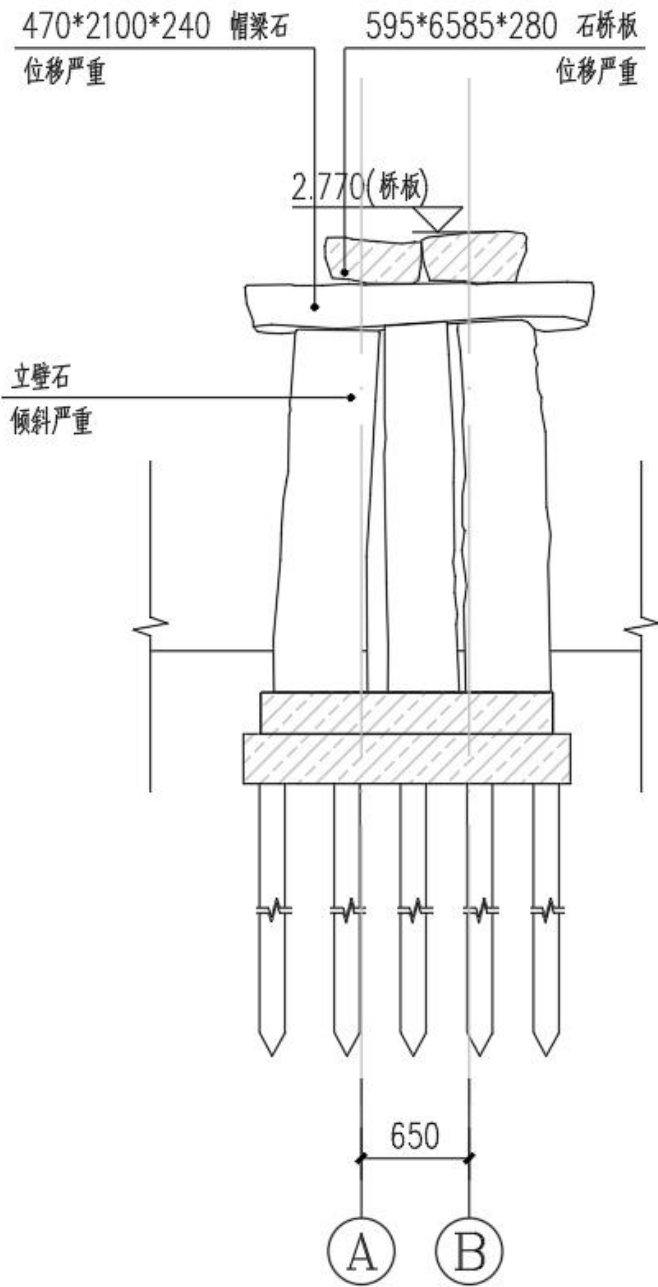
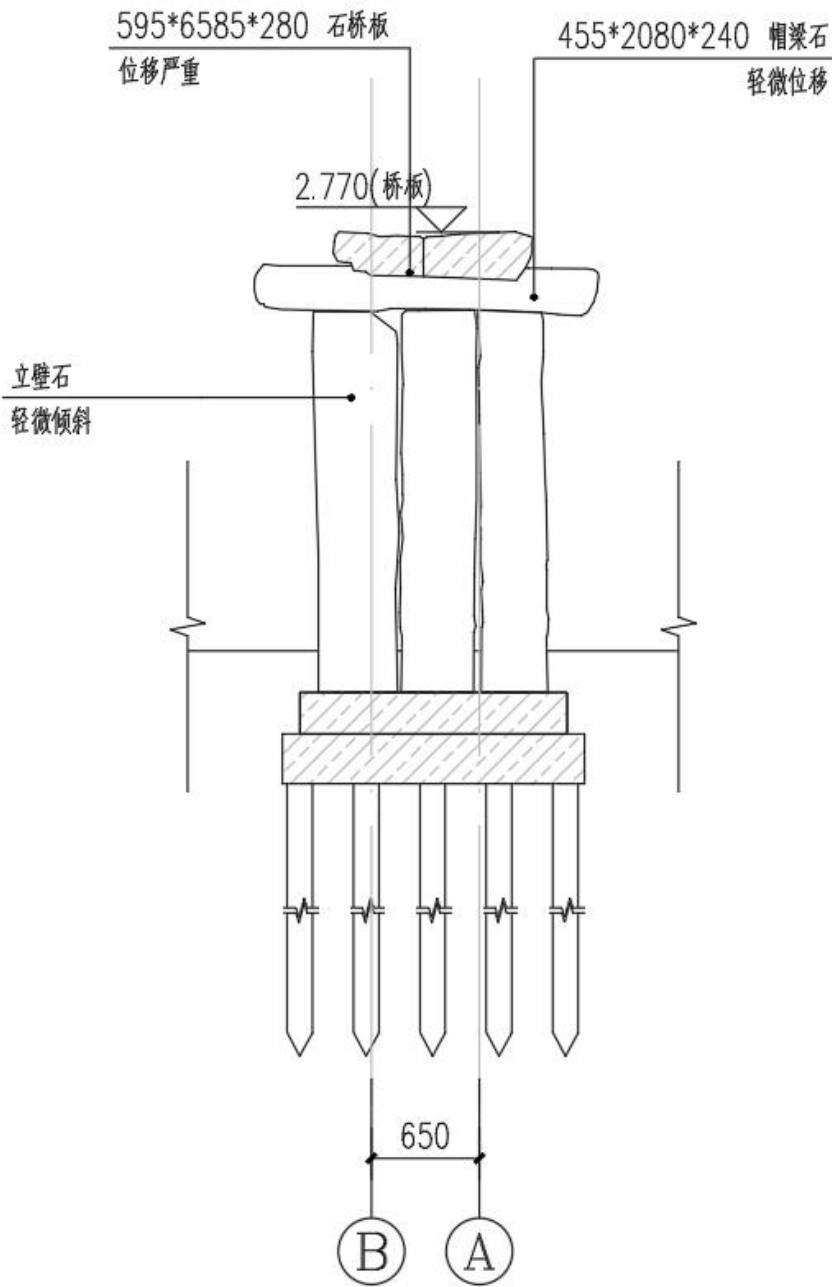
四、修改 1-1、2-2、3-3 剖面图以及西侧立面图。图中桥桩木未经围堰后的基础勘察，宜以虚线表示；补充东西两侧桥台盖桩石下的桥桩布置。

回复：已修改为虚线。

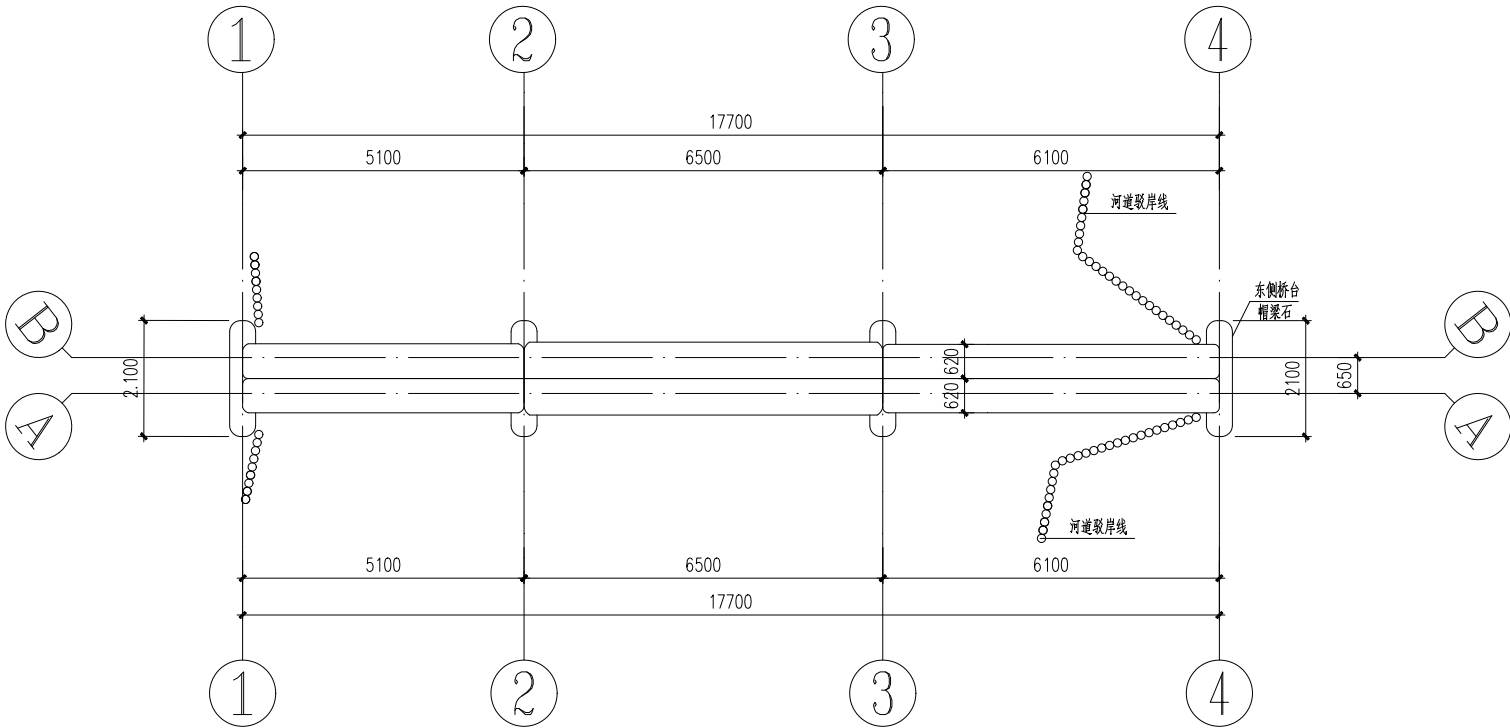
图1、桥台平面布置图

现场勘察发现，由于河道驳岸线变窄，原东侧桥台已损毁，本次修缮拟复原东侧桥台，砌筑桥台石材采用金山石，砌筑砂浆为M7.5混合砂浆，桥台平面以及剖面详下图1、2所示：
