上海市杨浦区教育基建中心

原同济大学幼儿园室外运动场地修缮项目

司令台平面图/立面图

SLT-03

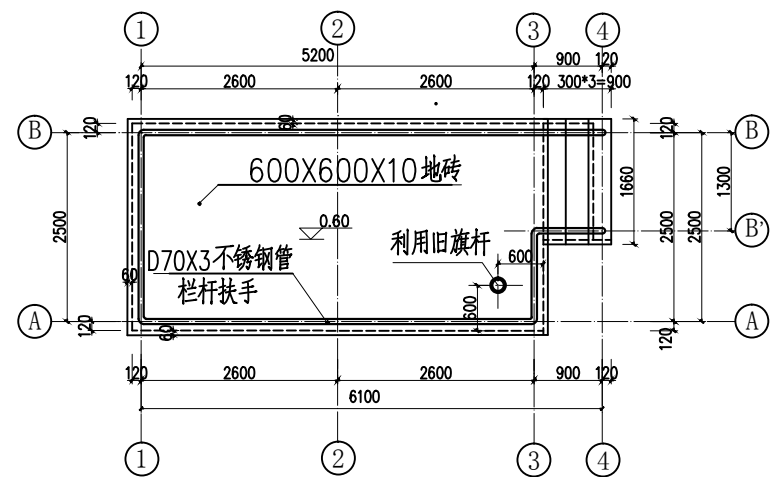
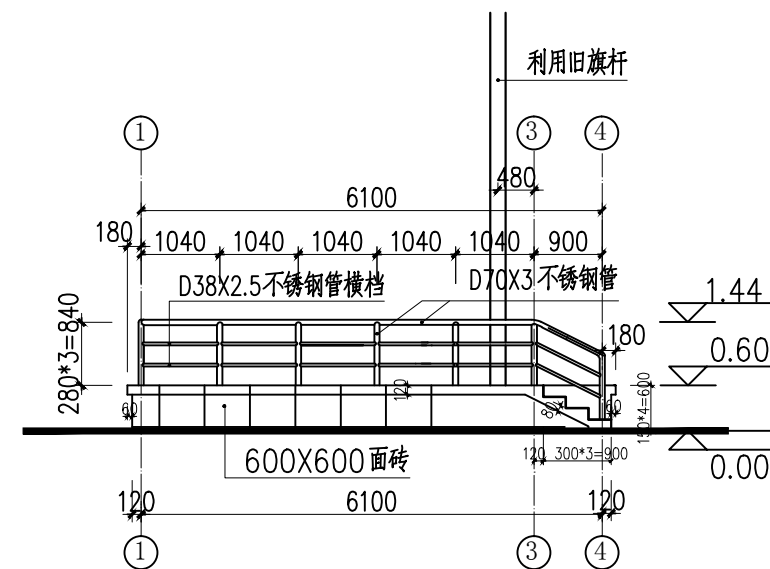
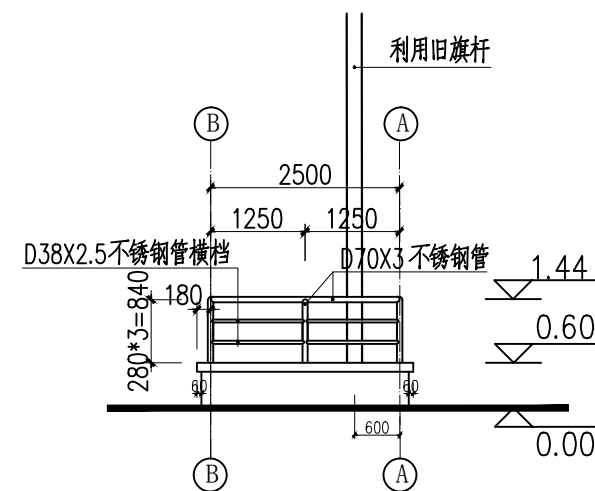
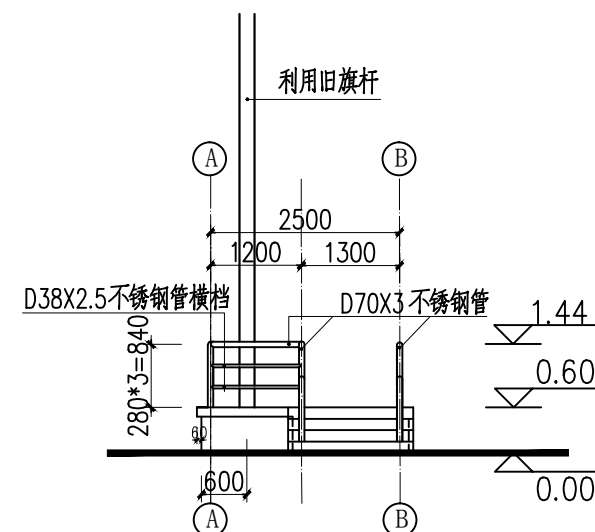
- 1、本图尺寸除标高以米计外，余均以毫米计。
- 2、本工程高程为相对高程，场地地面为0.000m。
- 3、本图所示台面标高0.54为结构标高，铺装层完成后的0.60为建筑标高，完成面标高通过地面饰面及横坡相互接顺。
- 4、栏杆预埋钢板应贴着主筋布置，离结构面20mm左右，保证钢板有一定厚度的保护层。
- 5、台面设排水坡度 $>0.3\%$ ，向右侧排水。
- 6、台面及台阶踏步铺设地砖均为防滑地砖，台阶踏步口应刻出防滑槽。
- 7、旧旗杆的位置不变，旗杆及其基础均保留利用，位于新建领操台的西北角，距领操台外墙0.6m，距南侧围墙约0.8—1.0m。
